### 3.2 被害状況と復旧

葛南工業用水道事務所の被災箇所

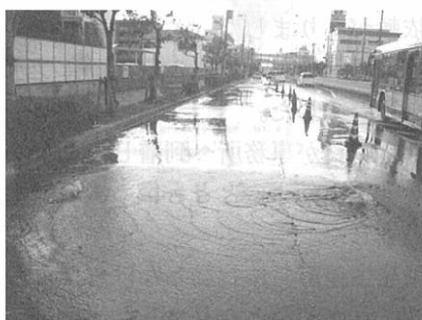
水が砂を伴って噴き出しており、舗装版の下がどうなっているのか不明であること、水たまり状況で車両の通行に危険を伴うため、道路を車線規制して復旧工事業者の到着を待つこととしました。

図－7 漏水・道路規制状況

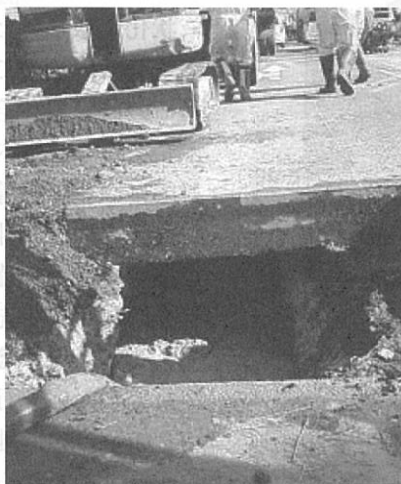
翌日、舗装版を切断し、舗装をめくったところ、埋め戻し土が流出しており、更に漏水箇所を確認したところ、ダクタイル鋳鉄管（φ250）底部の欠損でした。

図－8 舗装版下・埋め戻し土流出

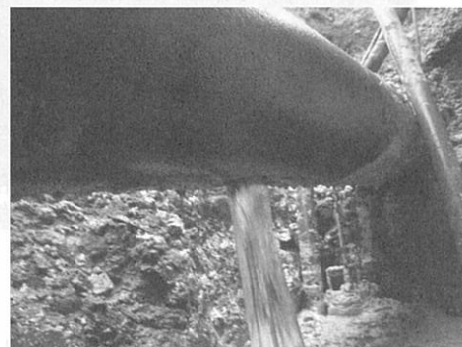
図－9 漏水状況・管底腐食穴

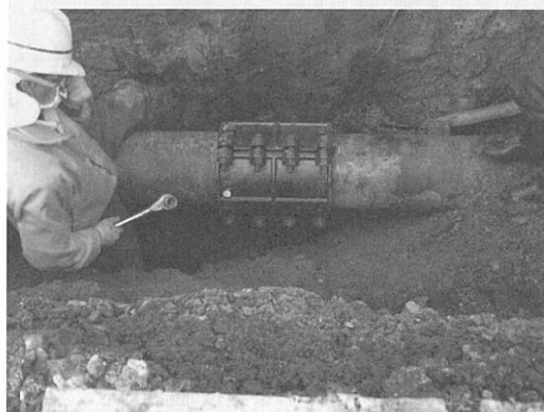
図-10 ヤノジョイント設置

用意していた緊急用備蓄資材が袋ジョイント（φ250）であったことから、無線連絡により緊急用備蓄資材のヤノジョイントを事務所の職員及びOBで組織されている工水守会が搬送し対応しました。

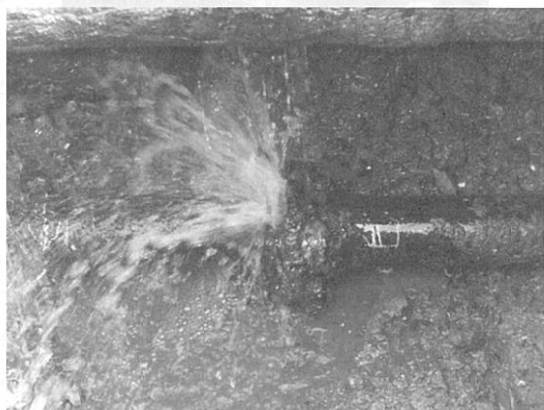
④市川市二俣新町（その1）では、ダクタイル鋳鉄管（φ100）継手からの漏水であり、同様に袋ジョイントを使用して対応しました。

図-11 漏水（φ100）状況

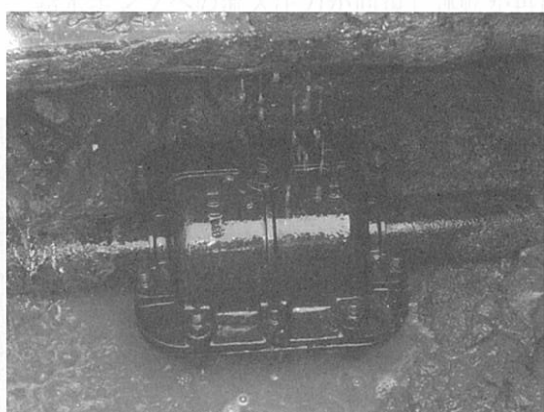
図-12 袋ジョイント（φ100）設置

この袋ジョイントは、君津工業用水道事務所が緊急用に備えてあった資材を深夜に手配できたものでした。

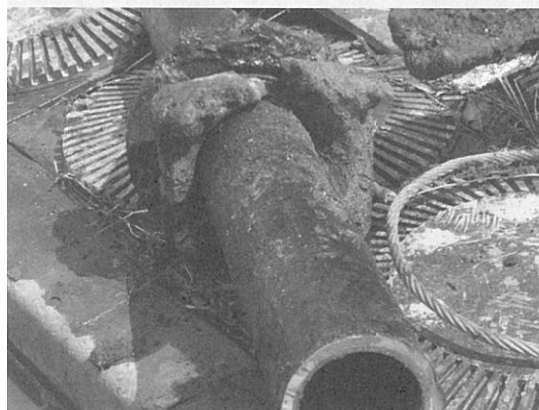
④市川市二俣新町（その2）においては、ダクタイル鋳鉄管（φ75）の継手が破損しており、既設管の切断を行い、新たに直管を継手で対応しました。

図-13 継手部（φ75）破損

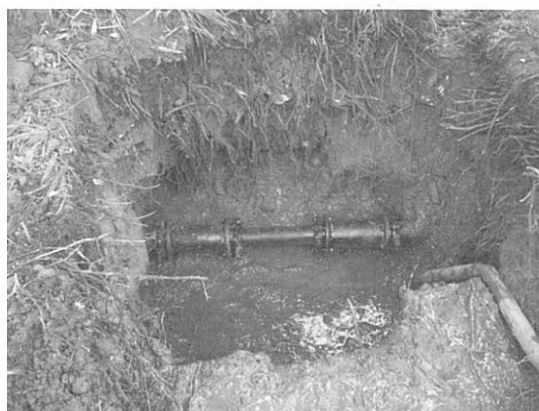
図-14 切落し（φ75）接続  
この方法での補修が一番多くなりました。

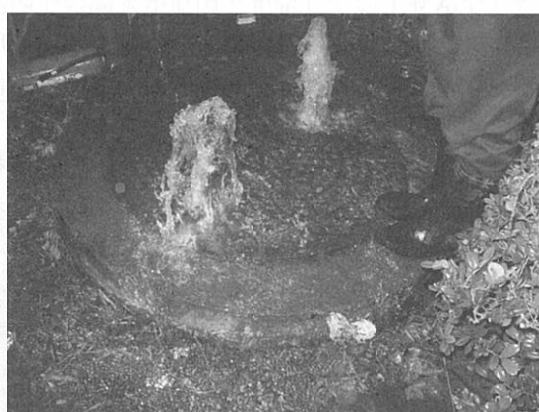
⑦習志野市茜浜における漏水は、マンホールから吹き上げる形であり、空気弁室の底部の本管であつたら大規模な工事になると思われたが、ポンプ排水で空気弁立上り部の破損であることを確認したことから、資材購入による取替で対応しました。

設置当初のマンホールは、土被りが浅く、底部の管は10cmの長さの短管しか使用できませんでした。

このような状況のため、底部コンクリートと空気弁が振動で衝突して破損したものと推測し20cmの長さの短管に取り換えて補修を行いました。

図-15 マンホールからの漏水状況
