### 3.2 被害状況と復旧

葛南工業用水道事務所の被災箇所

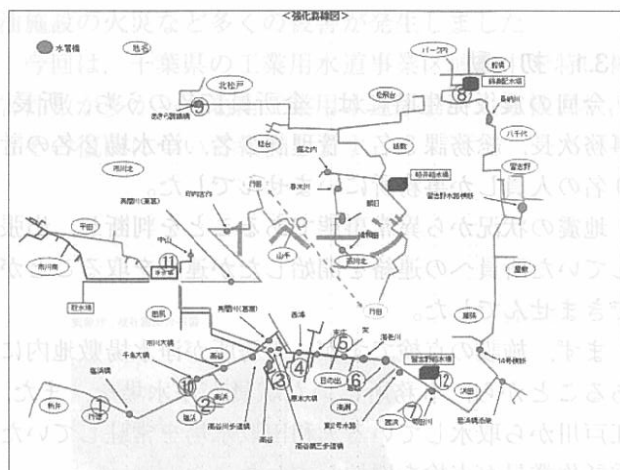
図－6 被災箇所図

当事務所の被害は、臨海部の埋立地域に多く発生しており、12地区20箇所が発生しました（表－3参照）。主な被害は、漏水が17箇所であり、その他、浄水場の沈殿池整流壁の損傷、給水場敷地内の液状化、橋梁添架水管橋における支材ボルトの破損でありました。また、受水企業の敷地内1箇所でも漏水が発生しました。
