不断水でφ800既設管を補強

仙台市水道局

大成機工の耐震継ぎ輪を設置

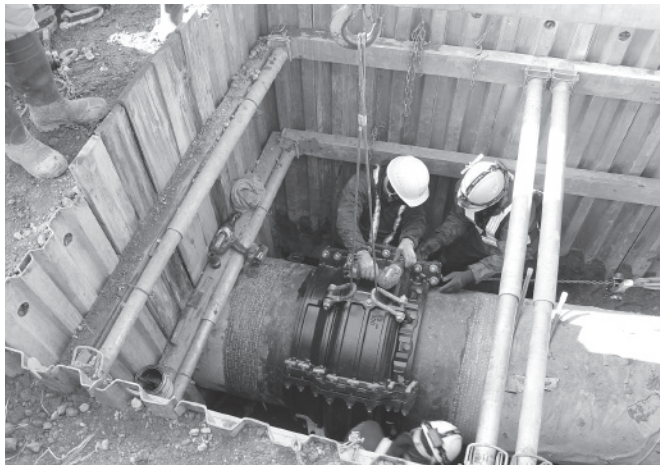
1月29日に行われた設置工事

仙台市水道局は、「口径800㎜国見第二配水幹線（旭ヶ丘一丁目）受口修繕工事」（元請け「渡辺建設工業」）において、φ800の既設K形ダクタイル鉄管継手の補強として、大成機工の「耐震継ぎ輪」を設置した。耐震継ぎ輪は、既設管を断水することなく直管継手部に分割した金具を覆いかぶせて取り付け、継手部の伸縮と離脱防止性能を付加することができる金具。今回は、管内のカメラ調査の結果、抜け出し量が多い継手部分に耐震継ぎ輪を使用することで、抜け出しの防止と継手から漏水した場合の機能維持を図るため設置した。1月29日に行われた設置工事では、耐震継ぎ輪の評価実験に関わった宮島昌克・金沢大学名誉教授が視

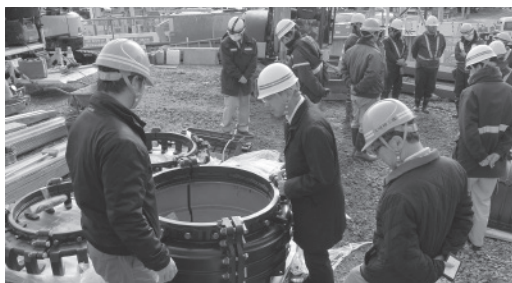
耐震継ぎ輪を確認する宮島名誉教授（中央）

耐震継ぎ輪は、大成機工が神戸市水道局と共同開発した製品。分割形状でゴムパッキンを内蔵し、継手部に被せてボルト・ナットを締め付けて組み立てる構造となっており、挿し口側にクサビ構造を採用し、挿し口と一体化することで、継手部に力が作用して移動しても抜けることなく離脱防止性能を発揮、また、継手部が伸縮しても水密性能を保持できる。A、K、T形継手管に対応可能で、3DNの離脱防止性能を有する。特別な工具が不要で、断水することなくスピーディーに既設管を補強でき、漏水補修材としても使用できる。
